**Oggetto:** Risultanze del sopralluogo eseguito in data 22 febbraio c.a.

Lo scrivente ing. Francesco Bellotti nella presente relazione riporta le risultanze del sopralluogo in oggetto, eseguito presso lo stabilimento balneare del Circolo Nautico Cincinnato, in Anzio (RM), alla presenza della sig.ra Simonetta Cianni.

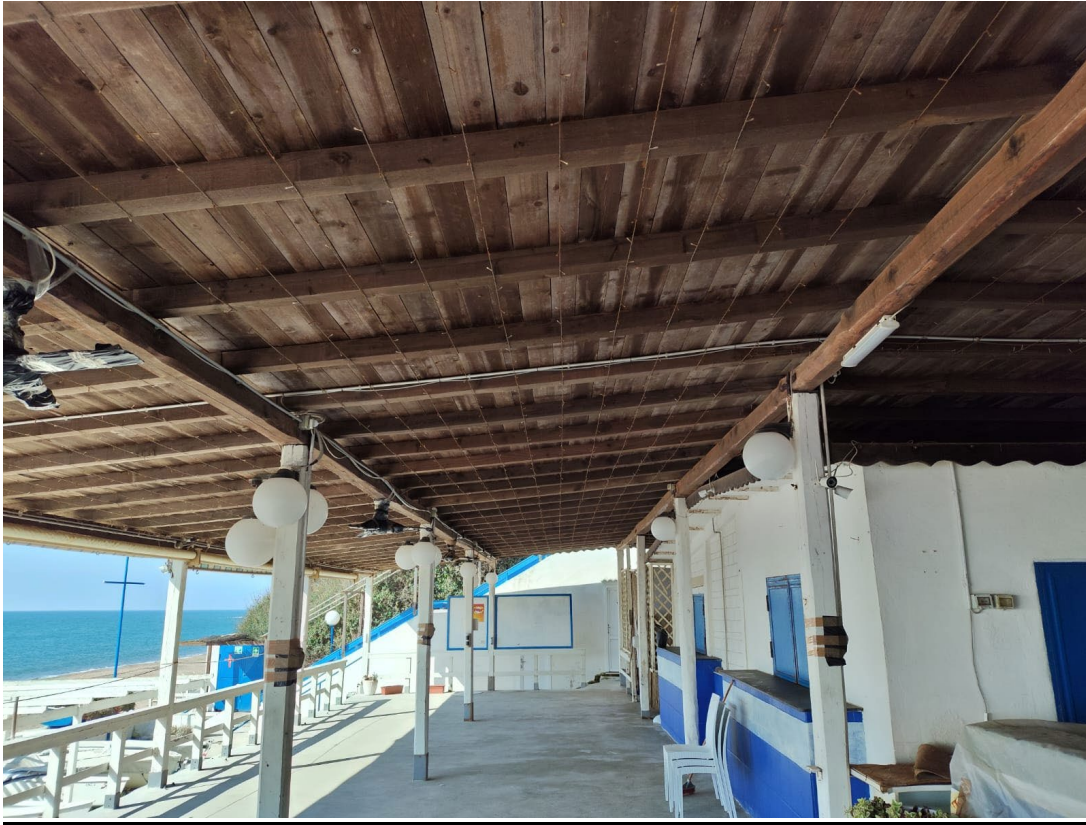
Tutte le strutture appaiono in discrete condizioni di conservazione e prive di vistosi fenomeni deformativi.

**Tettoia in legno a copertura dell'area ristorante/bar**

Allo stato attuale sarà necessario eseguire un ciclo di pitturazione per la conservazione dei legni e la smaltatura degli elementi metallici, laddove presenti fenomeni corrosivi.

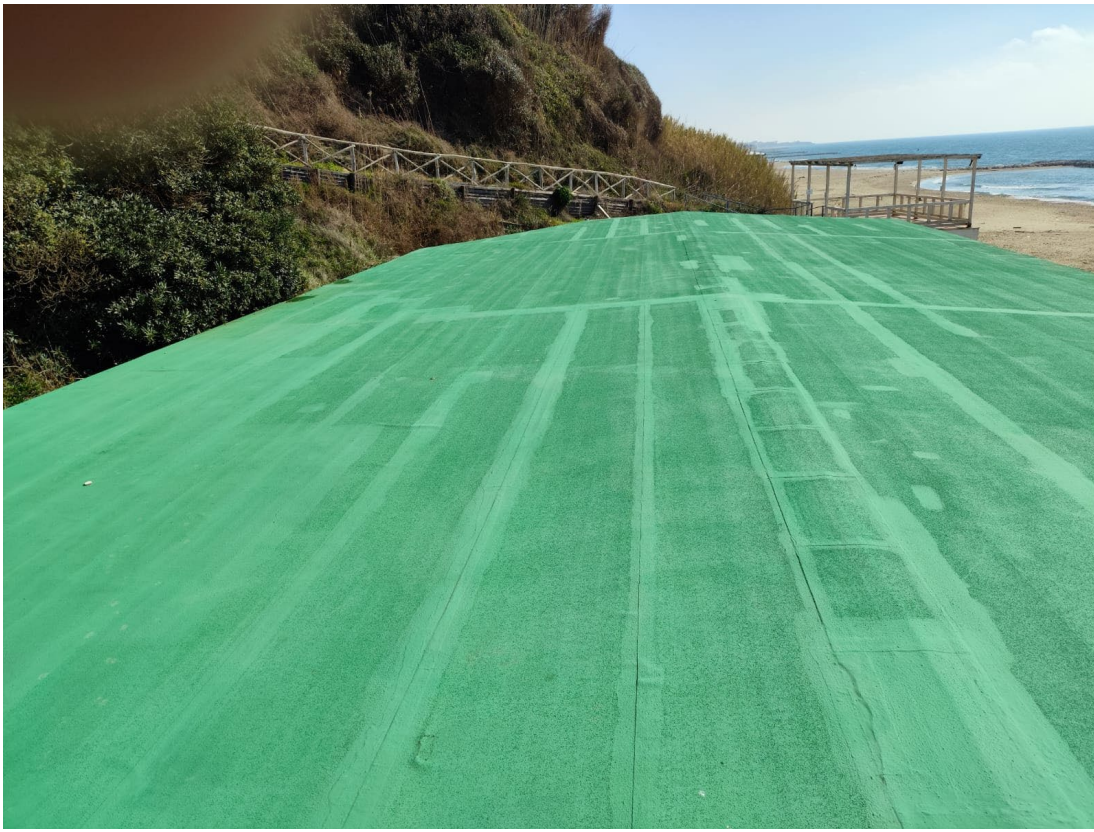
**Manto impermeabile della tettoia**

Per quanto riguarda l'impermeabilizzazione della copertura, si consiglia di eseguire una prova di tenuta idraulica, stante le lamentate infiltrazioni da parte dei gestori del ristorante, allo scopo di definire i punti di ingresso dell'acqua meteorica e di determinare il livello delle opere da eseguire per il ripristino della funzionalità: in caso di pochi punti critici si potrà intervenire localmente, mentre in caso contrario sarà più opportuno prevedere un intervento più radicale che potrà essere eseguito o con impermeabilizzazione bicomponente armata e finitura resistente ai raggi ultravioletti (sistema Volteco o Mapei), oppure con la posa di pannelli prefabbricati Sandwich, finto coppo.

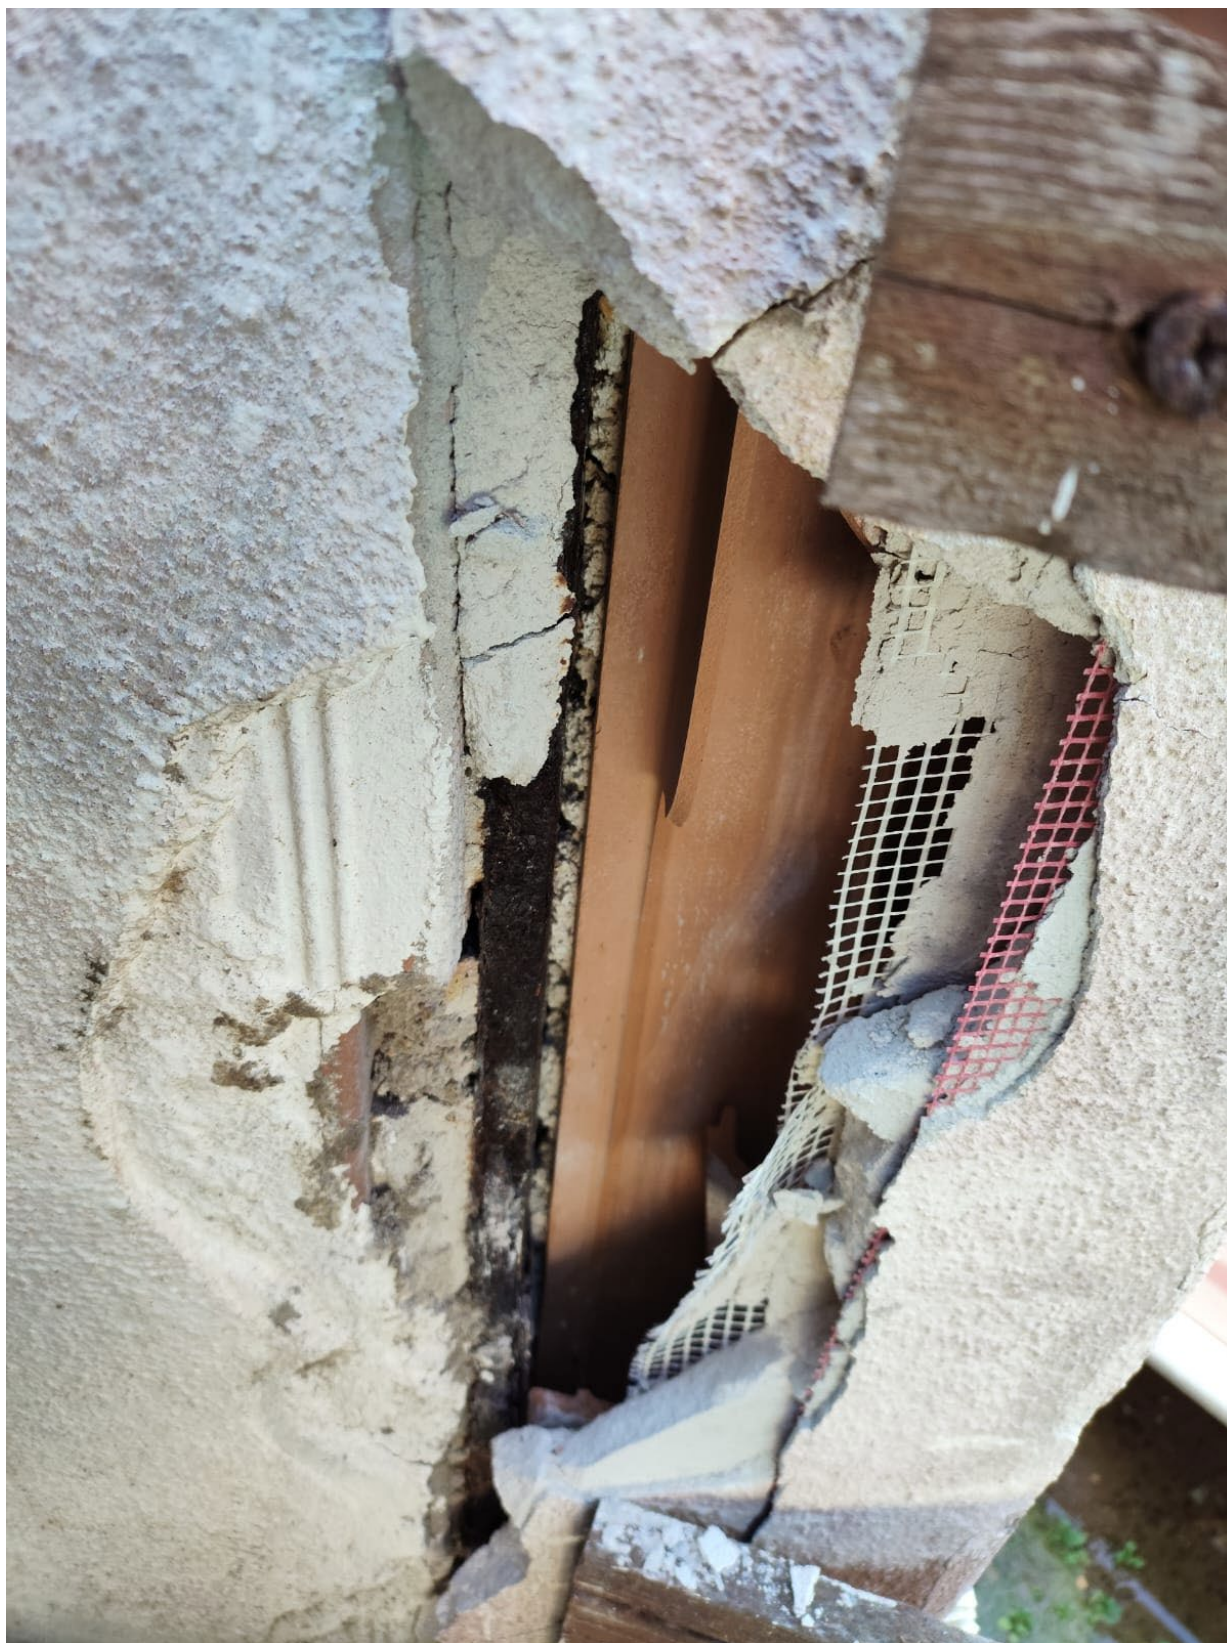
**Spigolo nord-ovest del magazzino denominato “torretta”**

Infatti, in uno spigolo sul lato nord/nord-ovest si evidenzia una profonda spaccatura di un elemento in laterizio che riveste la struttura metallica portante (ben visibile sul lato mare, ove si vede chiaramente la piastra metallica di ancoraggio sul basamento in muratura).

Quello che sta danneggiando la parte in laterizio è la corrosione degli elementi metallici, aggrediti dal salmastro: in tale situazione il metallo deteriorato si espande, rompendo le parti fragili in laterizio.

**In evidenza il laterizio danneggiato dalla corrosione dell’elemento metallico**

L'indicazione è quella di portare al vivo le parti metalliche, innanzitutto per bloccare attraverso idoneo ciclo di trattamento il pericoloso fenomeno corrosivo (ma che allo stato attuale non sembra avere pregiudicato la capacità portante delle colonne in acciaio), e poi di ripristinare le parti in muratura, anche con l'ausilio di reti sintetiche che garantiscano la scomparsa di fessurazioni fra i differenti materiali.

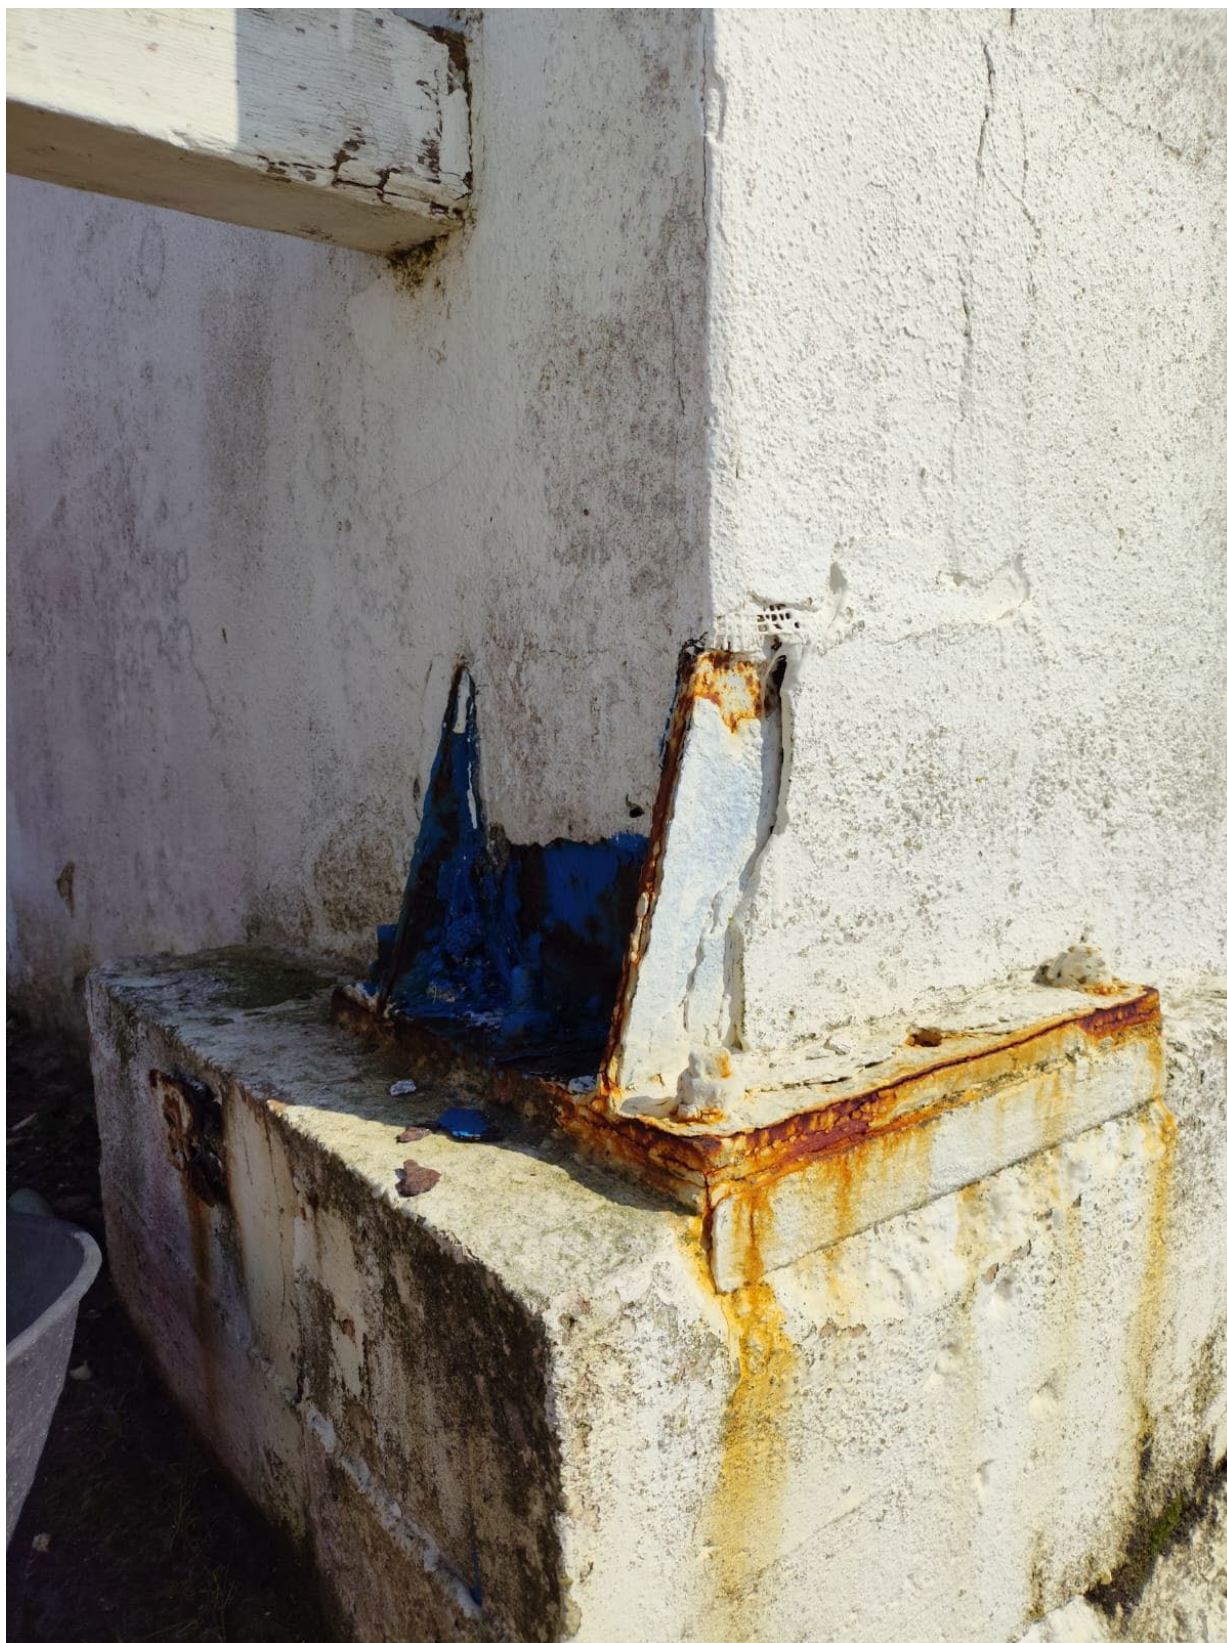
**Spigolo sud-ovest del magazzino denominato “torretta”**

In merito al punto n. 2, lo scrivente ha preso visione delle fessurazioni presenti ai quattro spigoli del fabbricato, più evidenti sul lato nord (verso monte) che lato sud (verso il mare) per chiara influenza dell'esposizione.

**In evidenza la piastra metallica di ancoraggio della colonna in acciaio**  
**in fase di corrosione**

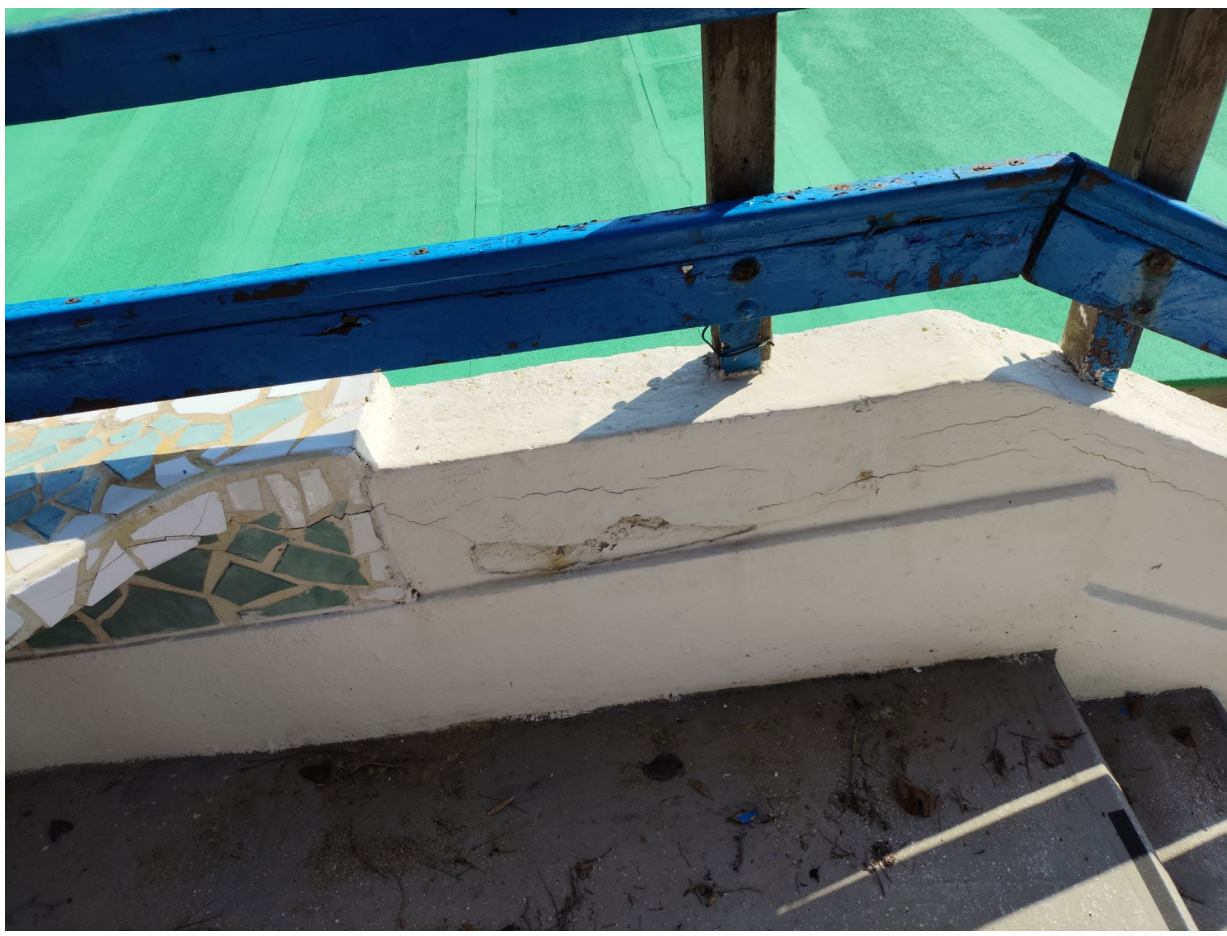
Anche per quanto riguarda il punto n. 3 si è constatato un fenomeno corrosivo, dovuto al degrado delle piattine metalliche, che sostengono il mancorrente in legno, nel punto in cui sono ancorate alla parte muraria del parapetto.

Il fenomeno è presente in molti punti, con danni di diverso grado, e su entrambi i lati della rampa, andando a scomparire nella parte terminale, di arrivo nel piazzale di ingresso al circolo, evidentemente meno esposta al salmastro.

**Piastrina metallica di supporto al mancorrente in legno**  
**Con deterioramento dell'intonaco in conseguenza**  
**del rigonfiamento del metallo arrugginito**

In questo caso sembra sufficiente un intervento localizzato, con asportazione dell'intonaco fatiscente e suo ripristino, accompagnato dalla passivazione (laddove possibile) delle piattine metalliche e sigillatura delle stesse nel punto di ingresso sul parapetto.
